## LVIA- kuntotutkimus

Järvenpään keskuskoulu  
Kansakoulunkatu 1  
04400 Järvenpää

**Päiväys** 31.10.2024  
**Tekijä** Matias Mäkeläinen / Sami Jokinen  
**Tarkastaja** Tomi Valkeapää  
**Projektinumero** 12011431

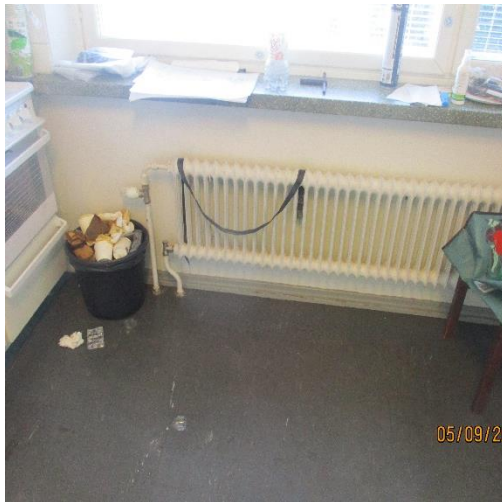
Patteriventtiileissä ei todettu merkittäviä vikoja tai akuutteja vuotoja. Patteriventtiilien ja patterivarusteiden tekninen käyttöikä on kuitenkin päättynyt tai päättymässä lähivuosina.

*Kuva 5.13 1.kerroksen teräslevystä valmistettu jaepatteri. Patteri alkuperäisasennus, termostaatti-venttiili asennettu 1998.*

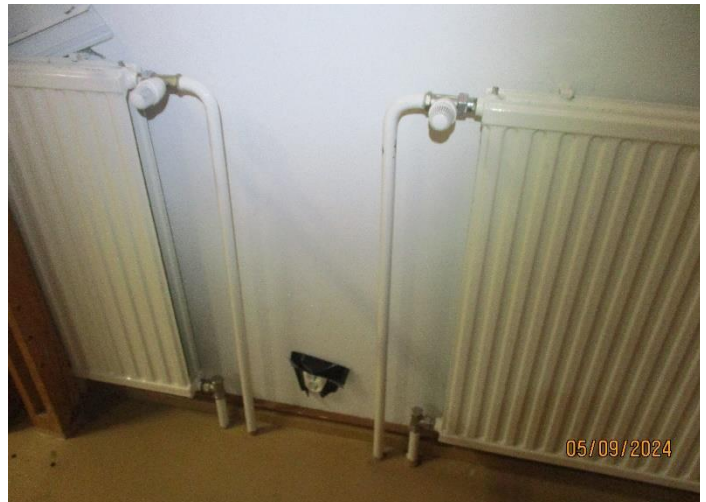
*Kuva 5.14 Liikuntasalin teräslevypattereita.*

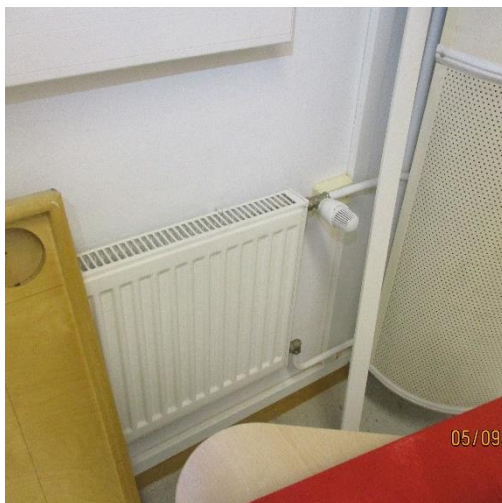
Kuva 5.15 Kellarin B-osalla patterit uusittu peruskorjauksen yhteydessä.

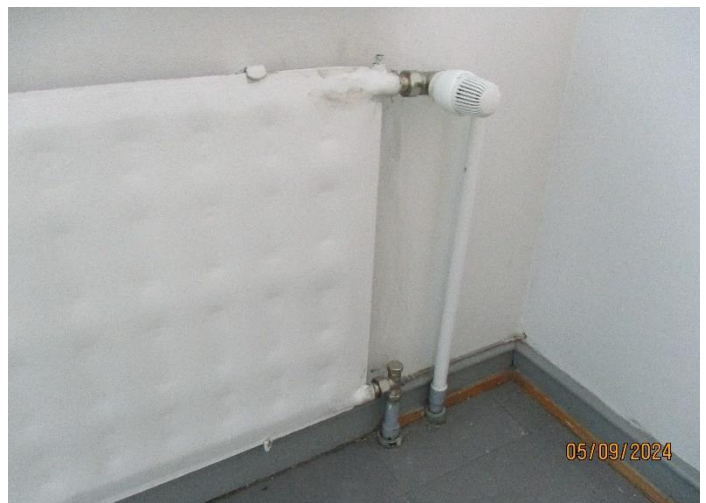
Kuva 5.16 Teräslevypatterit pääosin alkuperäisasennuksia.

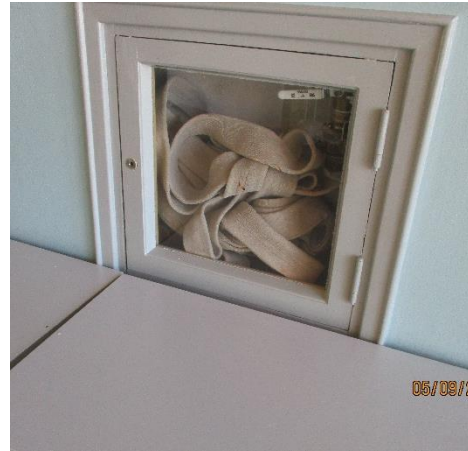
Kuva 6.17 Muutamia alkuperäisiä pikapalopostikaappeja yhä käytössä.

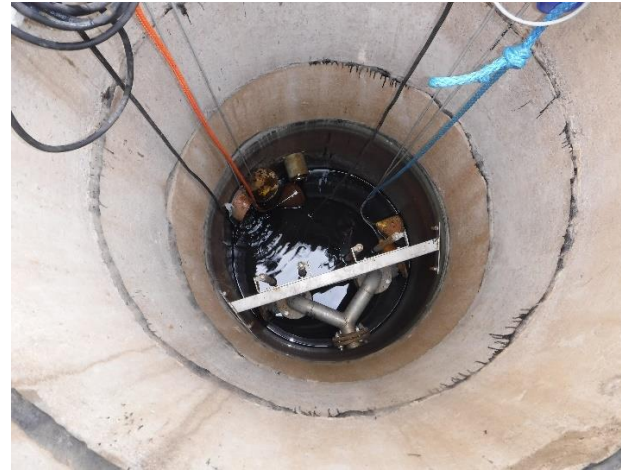
*Kuva 7.5 Sadeveden viemäriin jassa liitos irti (Kuvaus SVTK3).*

*Kuva 7.6 Pumppaamo.*

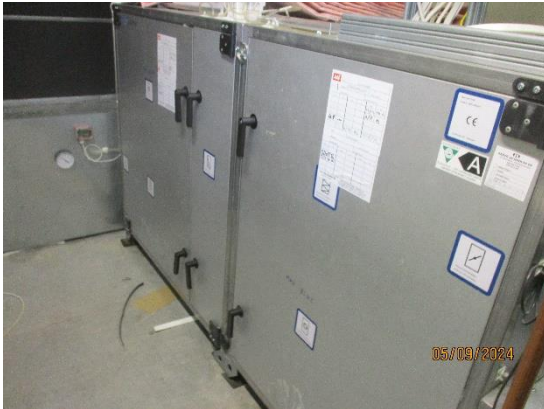
*Kuva 8.1 TK01 kellarin luokkatiloja palveleva IV-kone vuodelta 2010, kone seis (puhallin rikki).*

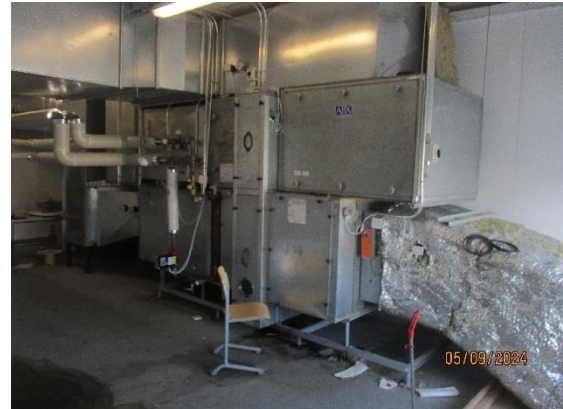
*Kuva 8.2 TK03 IV-kone luokkahuoneet vuodelta 1998*

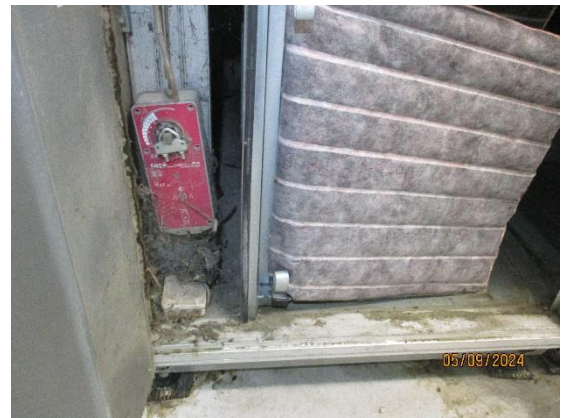
*Kuva 8.4 TK04 sisäpinnat hyvin likaiset (imeytyntä ja pinttynyttä likaa)*

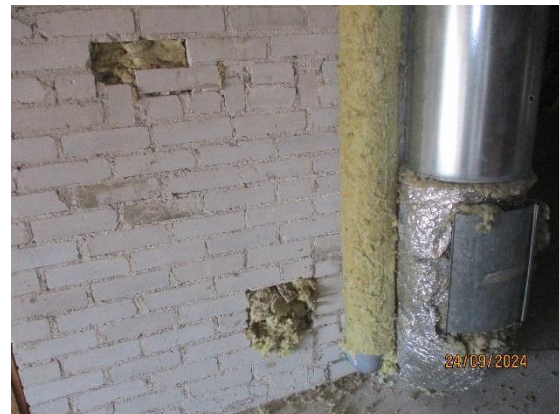
*Kuva 8.8 Ullakkotilojen siivoukseen tulisi kiinnittää huomiota*

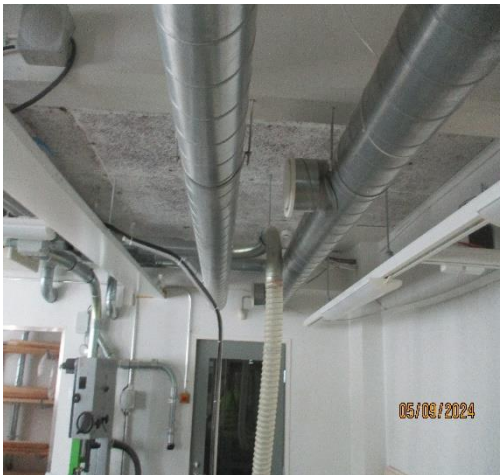
*Kuva 8.13 Poistoilman säädettäviä kartioventtiileitä (KSO)*

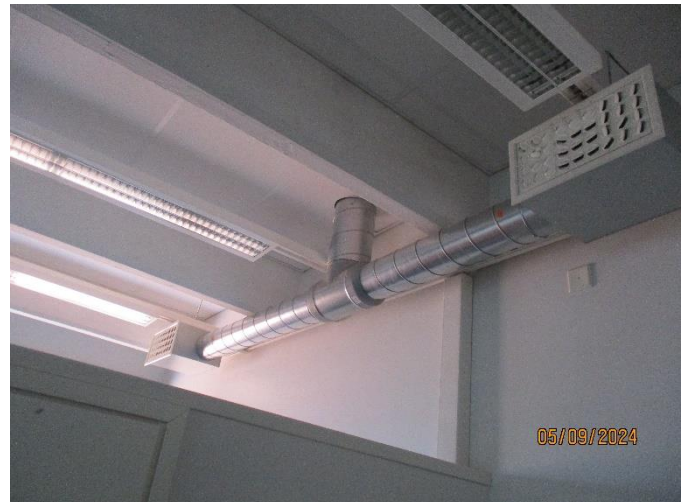
*Kuva 8.14 Liitäntälaatikollinen tuloilmasäleikkö.*

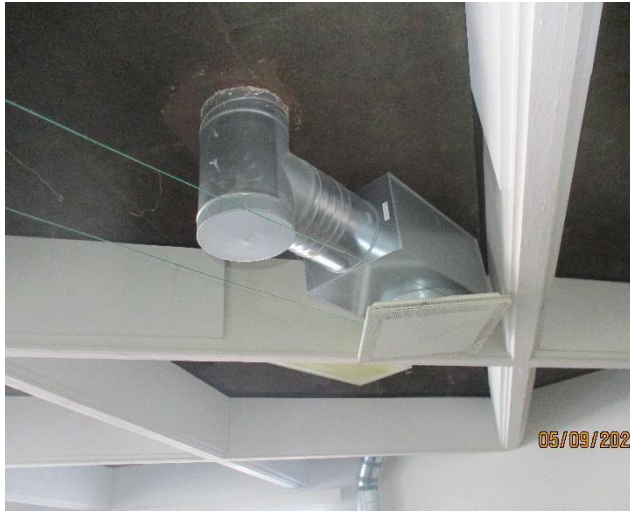
*Kuva 8.15 Tuloilmanhajoittaja.*

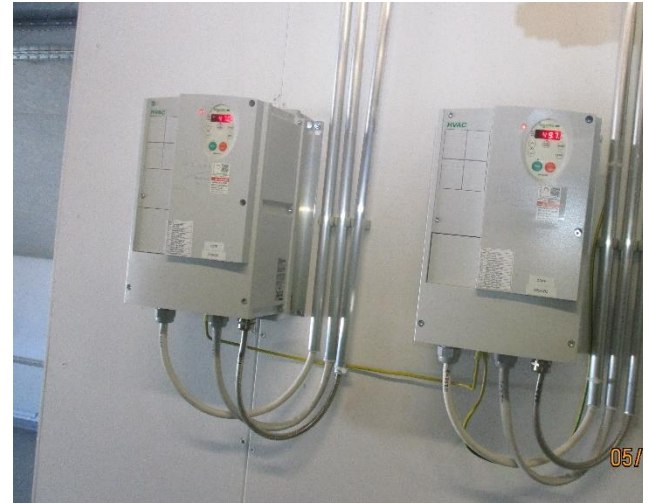
Kuva 8.20 TK03 taajuusmuuntajat.

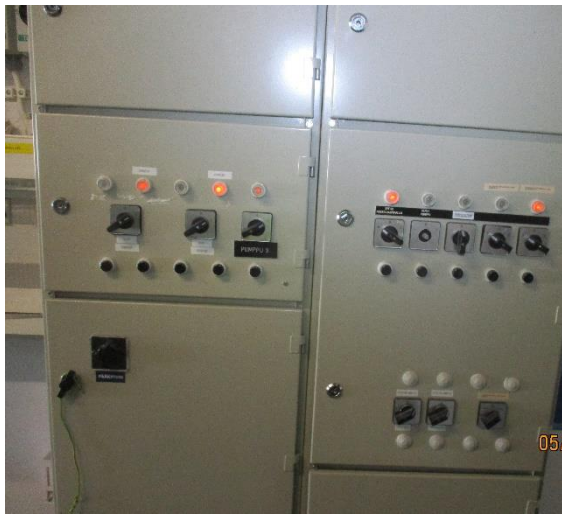
Kuva 8.21 IV-konehuoneissa myös käsikäyttökytkimet.

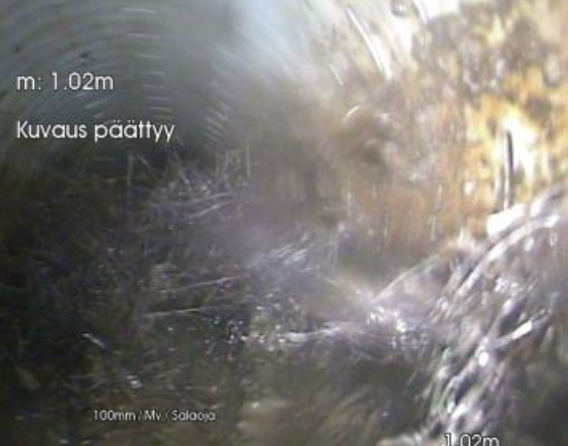
Kuva 9.8	Salaojassa juurikasvusto. SOK6-SOK5
